Synthèse

Avril 2026

# Accidentologie dans l'industrie agroalimentaire laitière

## 2015 - 2025

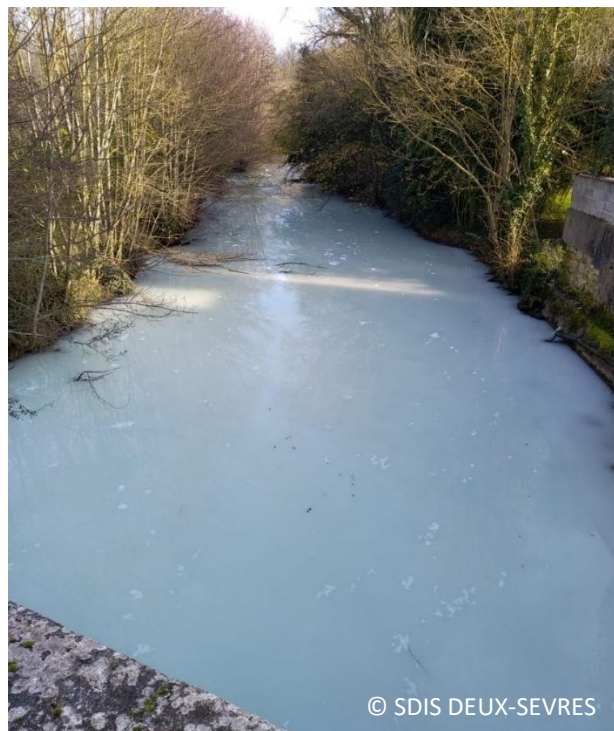
[ARIA 63269](#) – Pollution d'un cours d'eau par de la crème de lait

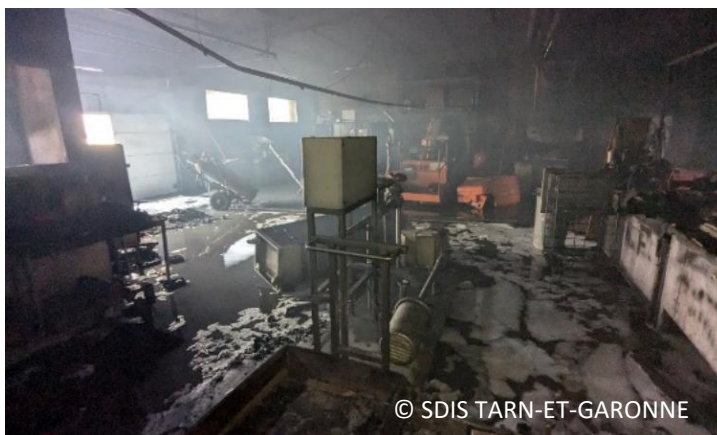
[ARIA 62543 – Incendie d'un bâtiment de maintenance d'une laiterie](#)

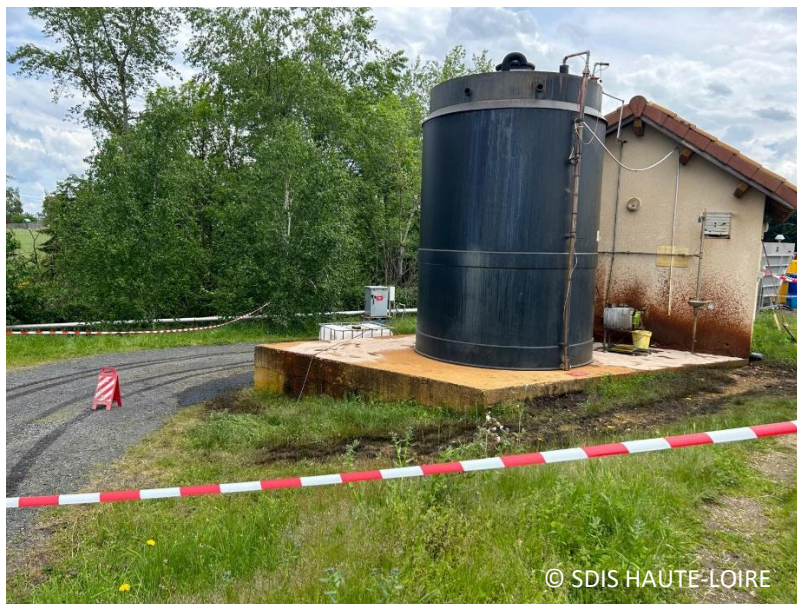
- o un acte de malveillance ([ARIA 58598](#)) ;
  - o des fuites de trichlorure de fer<sup>8</sup>, produit toxique et corrosif, liées à :
    - une dégradation d'un raccord en matière inadaptée ([ARIA 62284](#)) ;

[ARIA 62284](#) – Fuite de chlorure ferrique dans une fromagerie

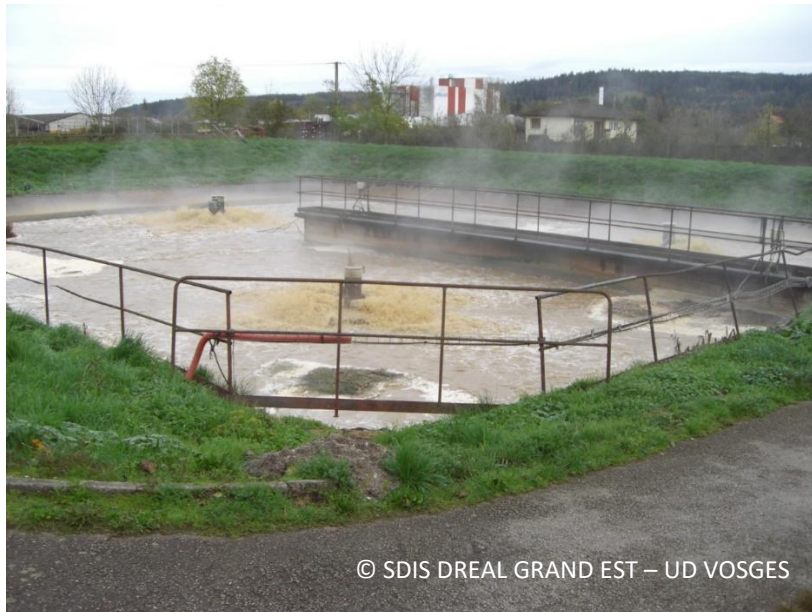
[ARIA 54902](#) – Rejet de soude dans les eaux usées d'une fromagerie
